Arbeitskreis für Denkmalschutz
und Stadtgestalt, Kassel

Pressemitteilung zu den Neubau-Entwürfen Königsplatz 55

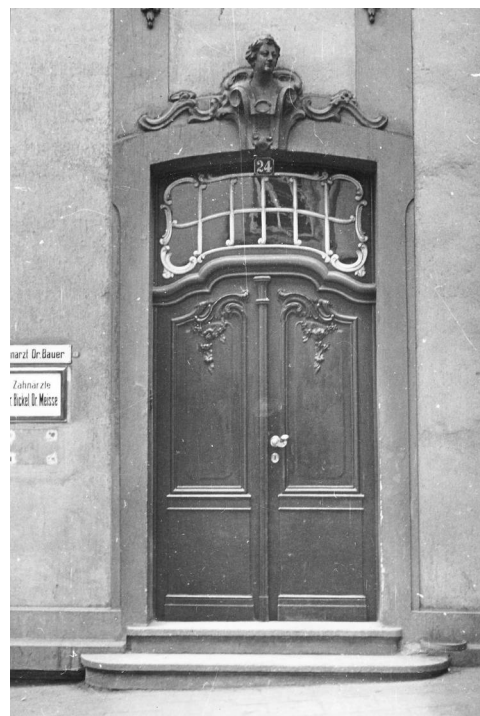
Deutlich werden diese Veränderungen auch am südlichen Nebeneingang, der zwar in Anlehnung an das Original wiederhergestellt werden soll, ursprünglich aber kein zusätzliches Oberlicht benötigte, sondern analog zu den übrigen Fenstern abschloss. Die fein abgestimmte Hierarchie zwischen Haupt- und Nebeneingang geht damit verloren.

Abb. 2: südl. Nebeneingang
 (Bild: Stadtmuseum Kassel, Pae/I-90e)

- Zugleich bleiben aber mehrere Veränderungen von 1955 bestehen:
 - So saßen die Kopfplastiken und die angrenzenden Stukkaturen ehemals auf Putzrahmen auf (vgl. Abb. 2), die 1955 zusammen mit dem Stuck entfernt wurden. Nun soll zwar der Stuck wiederhergestellt werden, nicht aber der dafür logisch erforderliche Untergrund; zudem wurden die Putzspiegel zwischen EG- und OG-Fenstern 1955 zu schmal wiederhergestellt, was nun aber ebenfalls beibehalten wird. Zwischen EG und OG vermischen sich damit der Bauzustand von 1923 und der Bauzustand von 1955.

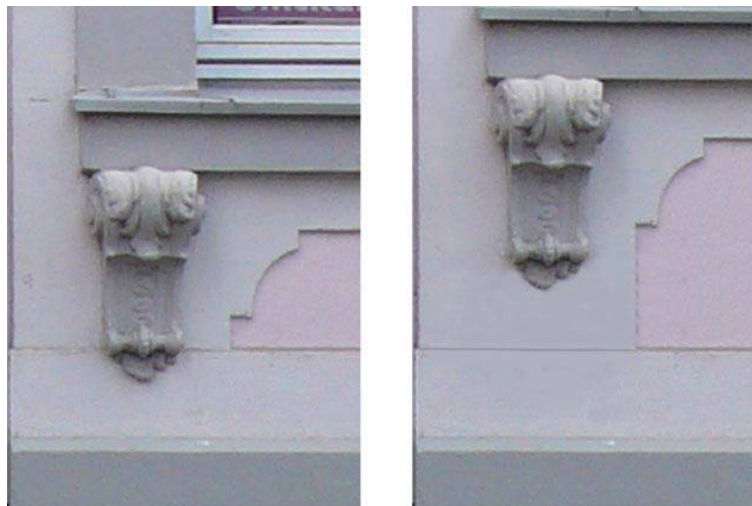
Abb. 3: die Konsolen unter den Erdgeschoss-Fenstern;
links der Bestand, rechts die Planung gemäß der veröffentlichten Zeichnung.
(Bildmontage: C. Presche;
vgl. <http://www.presche-chr.de/christian/Koenigsplatz%2055-Dateien/image064.jpg>)

Besonders fatal wirkt sich die Streckung der Brüstungszonen aus: Während im historischen Zustand die unteren Fensterkonsolen passgenau zwischen dem Sockelabsatz und dem Fenstersims vermittelten, hängen sie nun gewissermaßen in der Luft und verlieren damit ihren ursprünglichen Zusammenhang (man beachte, dass die frei hängenden Konsolen im Geschoss darüber bewusst ganz anders ausgebildet waren). Zudem bleibt ein Rätsel, wie am untersten Ansatz nun mit dem Fehlen des Sockelvorsprungs umgegangen werden soll.
